# Umsetzungskonzept für hydromorphologische Maßnahmen – Pilotprojekt FWK IS 355 –

rechtsseitige Zuflüsse zur Isar von der Landkreisgrenze bis Landshut

## Erläuterungsbericht

Landshut, den 21.03.2013

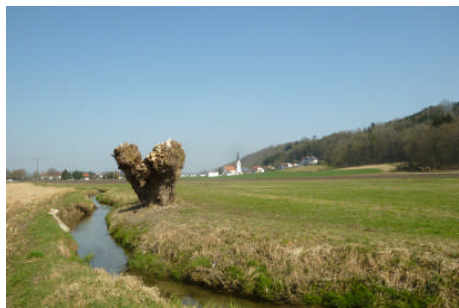
Abbildung 3: alte Kopfweide südlich Thal

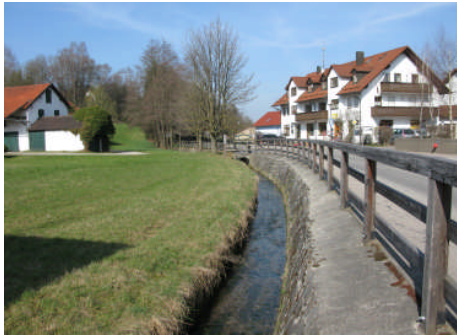
Abbildung 7: Erlbach an der Straße in Buch

Einige der Bereiche mit Defiziten sollten nach naturschutzfachlichen und hydromorphologischen Gesichtspunkten zwingend wieder naturnäher gestaltet werden. Die Realisierung würde sich jedoch sehr aufwändig gestalten. Derartige Restriktionen, die eine Umsetzung von Maßnahmen nahezu unmöglich machen, ergeben sich häufig in Ortslagen. So sind weite Strecken des **Erlbaches** in Buch am Erlbach unter die Erde verlegt oder verlaufen stark verbaut entlang der Staatsstraße 2054. Die Mündung des Erlbaches wurde nach 1943 semptaufwärts verlegt. Um den ursprünglichen Verlauf wiederherzustellen, müsste der Bach durch das heutige Siedlungsgebiet von Weixerau geführt werden.

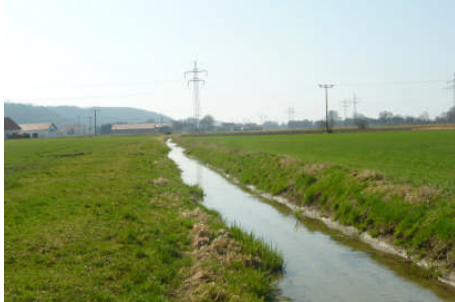
Abbildung 9: Erlbach nördlich Thalham

genutzten Bereichen war die Bereitschaft von Landwirten, Flächen zur Verfügung zu stellen, i. d. R. gering. Besonders auffällig war dieser Umstand am stark eingetieften Erlbach nördlich und südlich Thal sowie am Tiefenbach zwischen Bauhof und Unterbachham. Die naturnahe Gestaltung von Bachufern und Strukturverbesserungen durch Geschiebezugabe können vergleichsweise oft umgesetzt werden. Gehölzpflanzungen werden häufig kritische gesehen. In Bereichen, in denen bereits Grünland oder keine unmittelbar landwirtschaftlich genutzten Flächen an die Gewässer heranreichen,

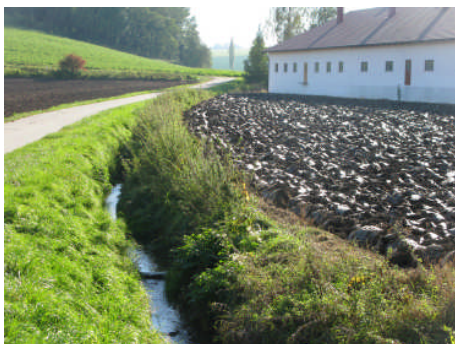
Abbildung 10: Roßbach südlich Kumhausen – häufig sind die Uferstreifen schmaler als 2 m

Weitere Themen waren **Fördermöglichkeiten** außerhalb des Unterhaltungskonzeptes wie z. B. Kulturlandschaftsprogramm (KULAP) oder Vertragsnaturschutzprogramm (VNP) bzw. Erschwernisausgleich (EA). Hier findet der 2012 neu eingeführte **2 m breite Anstands-Abstands-Streifen** besondere Beachtung. Entsprechend den Vorgaben der Ämter für Ernährung, Landwirtschaft und Forsten darf dieser als Puffer zum Gewässer unbewirtschaftet bleiben, zählt aber dennoch als landwirtschaftliche Nutzfläche.

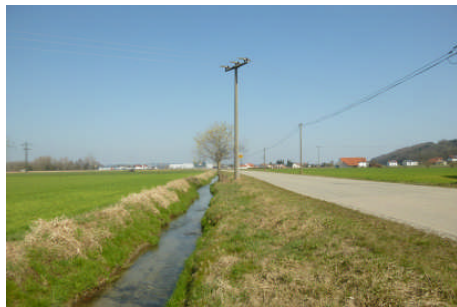
Der Erlbach verläuft hier unmittelbar entlang der Westseite der Thaler Straße. Auf Höhe des Flur-  
 stücks 1636/3 (Acker) ist die Straßenböschung auf einer Länge von ca. 100 m etwas verbreitert. Der  
 Lauf ist begradigt, gehölzfrei und eingetieft. Äcker reichen bis dicht ans Westufer heran. Bachbunge  
 und Krauses Laichkraut kommen im Gewässerbett vor.

Abbildung 11: Erlbach nördlich Thal  
 (Blick Richtung Norden)

**Maßnahmen:** Das Ostufer wird in mehreren 5 bis 10 m lan-  
 gen Bereichen, insgesamt auf ein Drittel der Strecke  
 punktuell abgeflacht (Nr. 72-1 E 01). Zur Struktur-  
 anreicherung wird Kies ins Gewässerbett eingebracht (Nr. 71-1 E 01).  
 Zudem sind abschnittsweise Gehölzpflanzungen, ca. 6 bis 10  
 Weiden-Gruppen, ca. 20 einzelne Gehölze, v. a. Schwarz-  
 Erlen und Faulbäume, auf den gemeindeeigenen Straßen-  
 böschungen am Ostufer des Bachs geplant (Nr. 73-1 E 04).  
 An den wenigen bestehenden Gehölzen war ein Verbiss  
 durch den Biber festzustellen. Neu zu pflanzende Gehölze  
 sollten daher durch Verbissschutzmittel oder Einzäunung ge-  
 schützt werden.

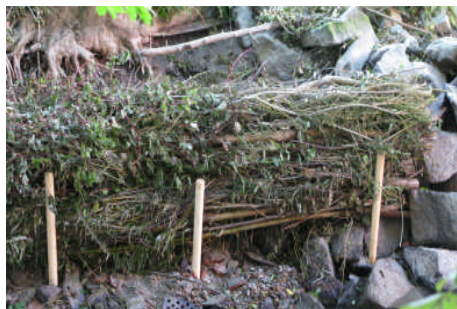
Abbildung 14: Faschinen als Strukturelement

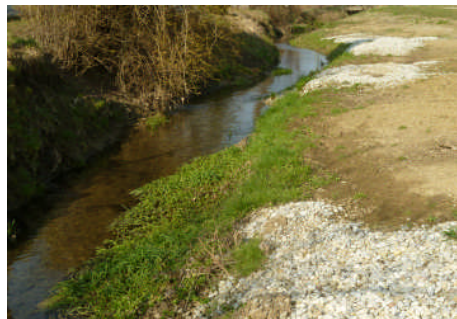
Abbildung 15: Bsp. Für eine Uferabflachung am Osterbach in Gündlkofen, Gde. Bruckberg

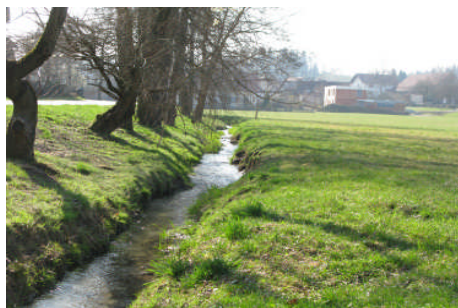
Abbildung 16: am Festplatz, Blick nach Süden

Der Bach weist hier noch einen vergleichsweise naturnahen Gesamteindruck mit westseitig geringer Eintiefung auf. Der Lauf ist leicht geschwungen, schmal und mit kiesiger Sohle. Die Ufer sind ca. 0,5 m hoch. Ein durchgehender Gehölzsaum wäre wünschenswert. Im Südosten wird der Bach durch zwei Rohre unter einer Straße hindurchgeführt. Dank regelmäßiger Pflege durch den Gewässeranlieger konnte sich bisher kaum Indisches Springkraut ausbreiten. Bei Bauarbeiten muss auf den Kanal geachtet werden, der den Bach quert und unter dem Bachbett hindurch geführt wurde. Hier ist die Sohle mit Beton befestigt.

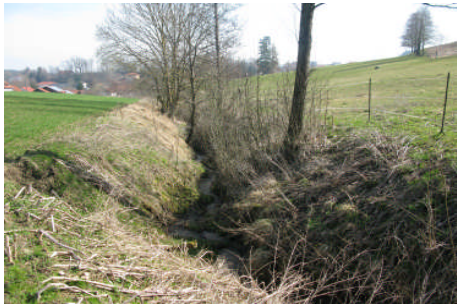
Abbildung 19: Erlbach südlich Buch

Der Bach ist hier stark eingetieft (über 2 m). Die Ufer sind mit Indischem Springkraut, Brennnesseln und Riesen-Bärenklau bewachsen. Es wurde Bauschutt ins Bachbett eingebracht.

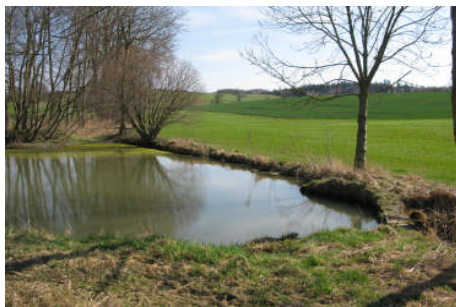
Abbildung 20: Teich mit Absturz am Auslauf

Der Gleißbach wird über ein Rohr aus einem Löschteich geleitet, wodurch ein Absturz von ca. 0,35 m Höhe entsteht. Die Anliegerin weist darauf hin, dass im Umfeld des Teichs unterirdisch Drainage-Rohre verlaufen, die bei Bauarbeiten nicht beschädigt werden dürfen.

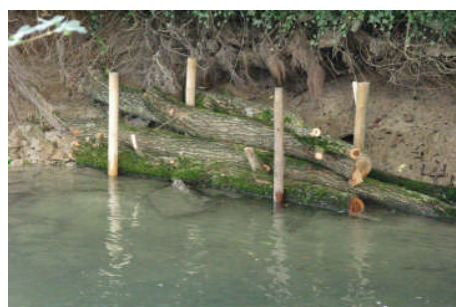
Abb. 17: Fischunterstand - Raubbaum aus Ästen

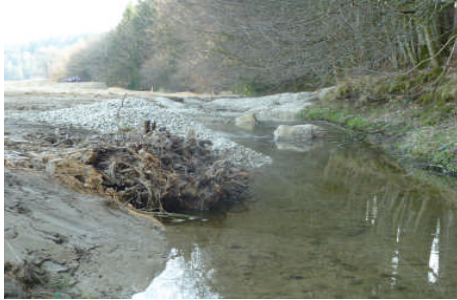
Abbildung 18: Strukturanreicherung mit Wurzelstock und Kies, Aichbach, Gemeinde Adlkofen

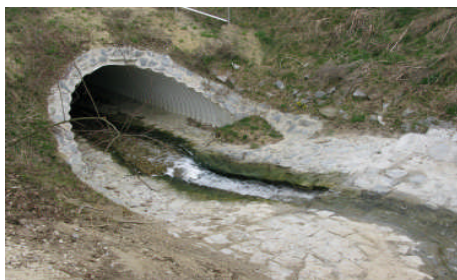
Eine steile, gepflasterte Betonrampe behindert hier die Durchgängigkeit.

Abbildung 19: Rampe am Klärwerk Tiefenbach

**Maßnahmen:** Umbau des Bauwerkes in eine Sohlrampe oder Sohlgleite. Einbringen von Kies (siehe Grunderwerbsplan Tiefenbach 1).

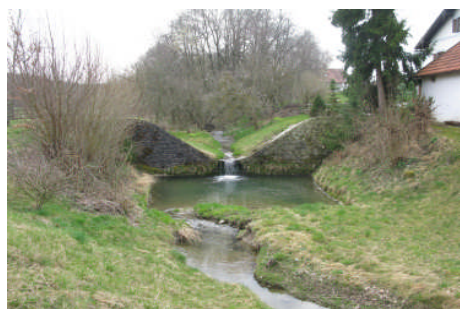
Ein gemauertes Querbauwerk unterbricht hier die Durchgängigkeit. Es entsteht ein ca. 2 m hoher Absturz.

Abbildung 20: Absturz in Tiefenbach

Ein gemauertes Querbauwerk unterbricht hier die Durchgängigkeit. Es besteht ein ca. 0,7 m hoher Absturz (siehe Abbildung 20).

**Maßnahmen:** Umbau des Absturzes in eine Sohlrampe oder Sohlgleite. Einbringen von Kies (siehe Grunderwerbsplan Tiefenbach 2).

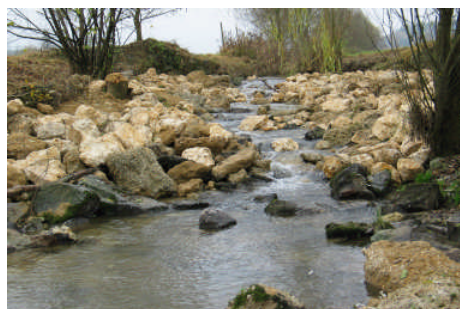
Abbildung 21: Sohlrampe – Umsetzungsbeispiel, Ausführung durch Studenten der Fachhochschule Weihenstephan, Furth im November 2005

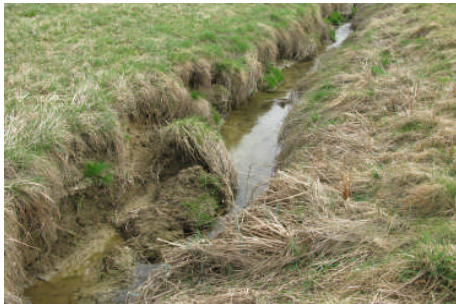
Abbildung 23: starke Uferabbrüche

Der Tiefenbach fließt hier auf Flurnummer 161 eingetieft, jedoch leicht gewunden entlang einer Weidenhecke. Auf Flurnummer 163 ist das Gewässer ebenfalls bis zu ca. 1,5 m eingetieft und begradigt. Starke Uferabbrüche sind zu beobachten. Die Ufer sind bis auf das oben genannte Weidengebüsch gehölzfrei. Bewirtschaftete Intensivgrünland-Pufferstreifen grenzen auf beiden Uferseiten unmittelbar an. Das Bachgrundstück selbst (ca. 4 m Breite) ist im Besitz der Gemeinde (siehe Grunderwerbsplan Tiefenbach 5).

**Maßnahmen:** Hier wird eine naturnaher Bachuferbereich auf ca. 35 m Länge mit 2,5 m bis 4,0 m Breite hergestellt (Nr. 72-1 T 03). Zudem werden Kies und einzelne Störsteine (frostsicherer Kalkstein-Dolomit) zur Strukturanreicherung eingebracht (Nrn. 71-1 T 03 und T 04). Zur Ackerfläche am Nordufer muss ein 4 m breiter Fahrweg verbleiben.

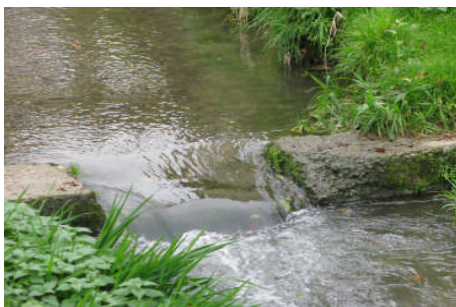
Abbildung 23: typisches Betonbauwerk

Die Stadt Landshut plant zukünftig alle Abstürze (Betonbauwerke und Spundwände) und Sohlschwelen im Stadtgebiet in Sohlrampen bzw. Sohlgleiten umzubauen. Um eine zeitliche Staffelung zu erreichen, wurden Abschnitte gebildet, die mehrere Abstürze zu einem „Maßnahmenpaket“ zusammenfassen. In den Maßnahmenpaketen 1 bis 3 werden die hydromorphologischen Maßnahmen in einem Zug mit der geplanten Erneuerung der Ufermauern durchgeführt. Der Strukturreichtum im Gewässerbett ist durch einzelne Störsteine, Röhrichtpflanzungen und die naturnahe Modellierung eines Niedrigwas-sergerinnes zu ergänzen. Kiesinseln und Schroppen (Lückensystem im Bereich der Gewässersohle) sind als weitere Strukturelemente einzubringen. Hierbei ist insbesondere darauf zu achten, dass keine unnötige „Versteinerung“ bzw. ein geschlossener Sohlverbau durch Beton erfolgt.

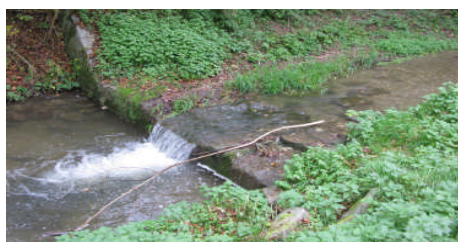
Abbildung 24: Abturm mit Uferbefestigung

Hier werden sieben Grundswellen und ein Beton-Absturz zu Sohlrampen bzw. Sohlgleiten umgestaltet. Die Umsetzung erfolgt voraussichtlich 2013.

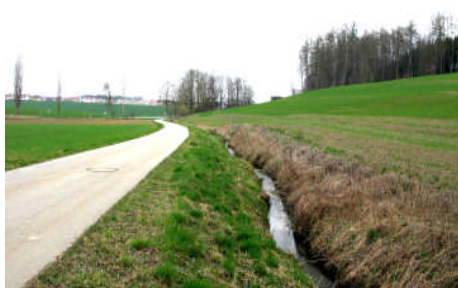
Abbildung 25: typische Situation am Radweg bei Grammelkam, Gemeinde Kumhausen

Der Bach verläuft hier vergleichsweise naturnah, ca. 50 cm eingetieft, unmittelbar am Hangfuß des Weinberges. Ein Anlieger weist darauf hin, dass er hier häufig Amphibien beobachten konnte.

**Maßnahmen:** Abflachen des Ufers aus 2-3 m Breite (Nr. 72-1 R 01), naturnahe Gestaltung, Laufverlängerung) und auch Einbringen von Kies zur Strukturanreicherung (Nr. 71-1 R 01) auf ca. 10 m Länge.

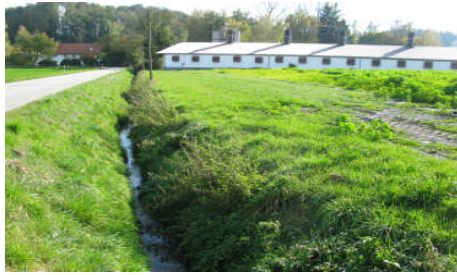
Der Bach wird hier in zwei Teichanlagen geleitet, die über unterirdische Rohre miteinander verbunden sind. Die beiden Ausläufe sind für Gewässerlebewesen undurchgängig gestaltet. Im Norden der Hofstelle verläuft der Bach begradigt entlang der steilen Straßenböschung. Es sind keine Gehölze am

Abbildung 26: Blick Richtung Süden

Ufer vorhanden. Hervorzuheben ist der ca. 10 m breite Grünland-Pufferstreifen entlang des Roßbachufers der von den Anliegern hier freiwillig gepflegt wird, obwohl dieser mit weniger als 0,3 ha Fläche nicht förderfähig ist.

**Maßnahmen:** Setzen von über 200 Weidensteckhölzern unmittelbar am Wasserrand auf Fl.Nr. 606. Auf der Straßenböschung sollen keine Gehölze etabliert werden, um den Verkehr nicht zu behindern (vgl. Grunderwerbsplan Roßbach).

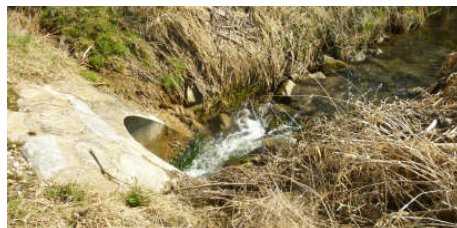
Abbildung 27: Einlauf oberhalb des Rohrs

Ein steiles Betonrohr mit Absturz oberhalb (nördlicher Einlauf) unterbricht hier die Durchgängigkeit des Erlbaches. Das Betonrohr sollte entfernt und durch eine Brücke und darunter eine Sohlrampe ersetzt.

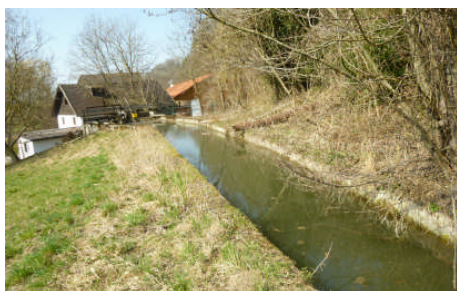
Abbildung 28: Ausleitungsstrecke mit Absturz

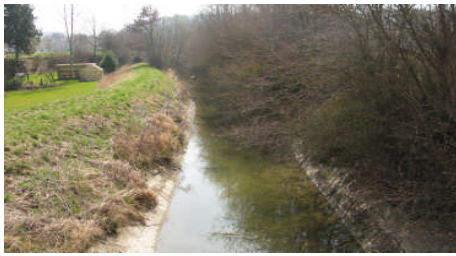
Der Erlbach wird im Mündungsbereich auf ca. 170 m Länge in einem künstlichen, weitgehend vollständig befestigten Trapezprofil in Dammlage, d. h. erhöht, in den Isarstausee geleitet. Sohle und Ufer

Abbildung 29: unmittelbar an der Mündung

sind befestigt. Die Fließgeschwindigkeit ist stark reduziert, wodurch das Bachbett zunehmend verschlammmt. Hier sollte langfristig ein neuer, naturnäherer Lauf, angelegt werden. Dies ist für den Biotopverbund unerlässlich. Aufgrund des engen Zusammenhanges mit der Wasserspiegellage des Stausees sind hier jedoch technisch aufwendige Umsetzungsmaßnahmen und ein hoher Kostenaufwand zu erwarten.

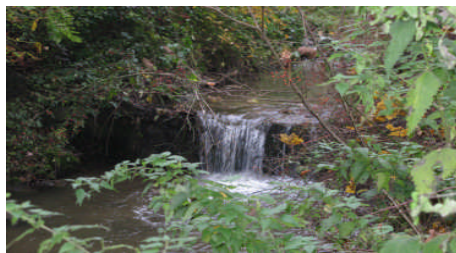
Durch die Sohlbefestigung der Rosenegger Brücke entsteht hier ein ca. 25 cm hoher Absturz. Eine Umgestaltung in eine Sohlrampe, bzw. Sohlgleite ist hier jedoch nur im Zusammenhang mit der Sanierung der gesamten Brücke sinnvoll.

Abb. 30: Absturz, überwucherte Ufersicherung

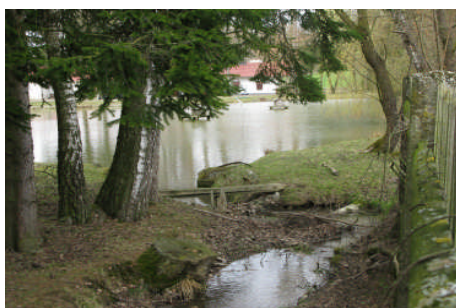
Abbildung 31: Einlauf im Süden des Teichs

Der Roßbach sollte in jedem Fall wieder für Fließgewässerorganismen durchgängig gestaltet werden. Hierzu muss das Gewässer wieder um den Teich herum geführt werden, so dass Fließ- und Stillgewässer voneinander getrennt werden. Der ehemalige Lauf ist noch als trockener Graben entlang der Zaunlinie sichtbar. Auch die Abstürze sollten rückgebaut werden. Da die Maßnahmen flächenmäßig aufwändig sind und die Anwohner vorerst keine Änderung wünschen, kann die Realisierung nicht im Rahmen des Umsetzungskonzeptes erfolgen.
