**Verbesserung der Hydromorphologie  
und Rückhaltmaßnahmen  
am Beispiel Reisbach/Schleifmühlbach  
auf Fl.Nr. 234 Gemarkung Reisbach**

**Verbesserung der Hydromorphologie  
auf Kulapflächen  
am Beispiel Thanhöckinger Graben  
auf Fl.Nr. 261 Gemarkung Höcking**

**Verbesserung der Hydromorphologie  
 und Rückhaltemaßnahmen  
 am Beispiel Thanhöckinger Graben  
 auf Fl.Nr. 432 Gemarkung Mettenhausen**

Hydromorphologisches  
 Umsetzungskonzept

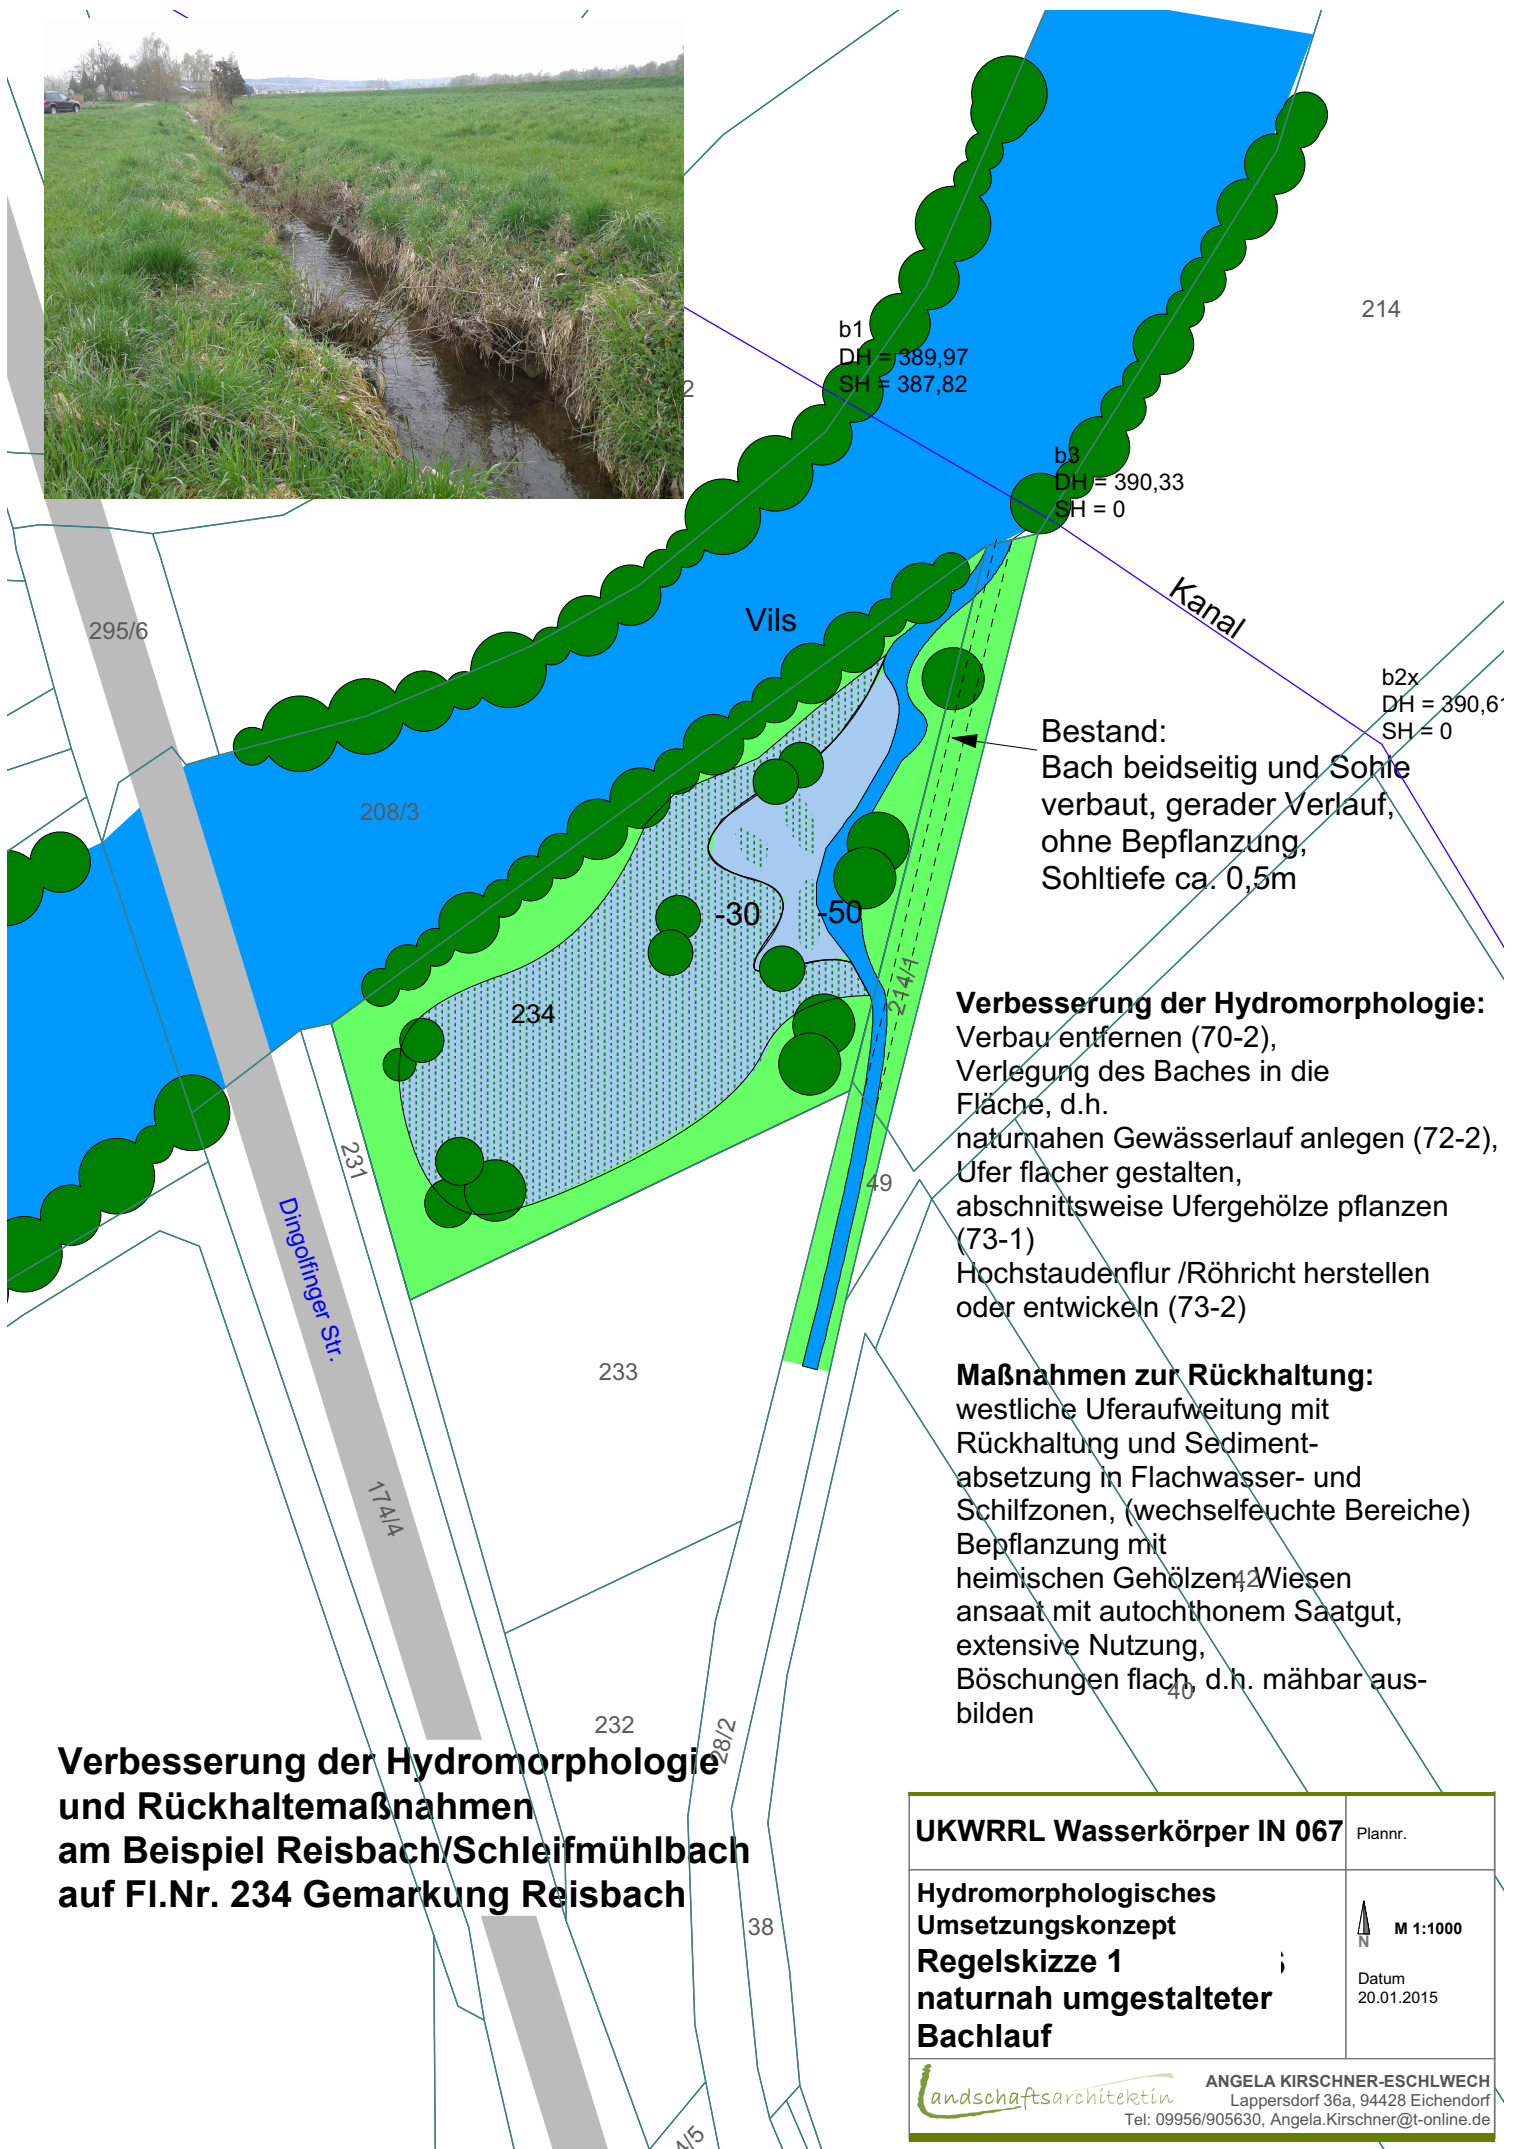
**Bestand:**  
Bach beidseitig und Sohle  
verbaut, gerader Verlauf,  
ohne Bepflanzung,  
Sohlentiefe ca. 0,5m

**Verbesserung der Hydromorphologie:**  
Verbau entfernen (70-2),  
Verlegung des Baches in die  
Fläche, d.h.  
naturnahen Gewässerlauf anlegen (72-2),  
Ufer flacher gestalten,  
abschnittsweise Ufergehölze pflanzen  
(73-1)  
Hochstaudenflur /Röhricht herstellen  
oder entwickeln (73-2)

**Maßnahmen zur Rückhaltung:**  
westliche Uferaufweitung mit  
Rückhaltung und Sediment-  
absetzung in Flachwasser- und  
Schilfzonen, (wechselfeuchte Bereiche)  
Bepflanzung mit  
heimischen Gehölzen, Wiesen  
ansaat mit autochthonem Saatgut,  
extensive Nutzung,  
Böschungen flach, d.h. mähbar aus-  
bilden

Bestand:  
schießender Abfluss in Verrohrung  
**Verbesserung der Hydromorphologie:**  
Verrohrung umbauen (69-4), d.h.  
vorhandenes Rohr durch größeres  
ersetzen, Rohr tiefer legen um Absturz  
zu vermeiden.

Bestand:  
Bach vorbildlich mit Uferrandstreifen,  
10m, 20m, 30m, (Kulap)  
relativ gerader Verlauf, kastenförmiges Bachprofil  
ohne Bepflanzung, Sohlbreite 0,5m,  
Sohlentiefe 1,0-1,2m

**Verbesserung der Hydromorphologie:**  
- in Abschnitten (z.B. 3x ca. 80m) Gewässerprofil  
naturnah umgestalten (72-1),  
- dazwischen ergänzende Maßnahmen zum  
Initiieren einer eigendynamischen,  
Gewässerentwicklung (Uferabflachung auf ca. 20cm  
über der Mittelwasserlinie als Retentionsfläche) (70-3)  
- abschnittsweise Pflanzung von Ufergehölze (73-1)  
- Verbesserung der biologischen Durchgängigkeit (69-2)

**Verbesserung der Hydromorphologie:**  
Abstürze nach Verrohrung rückbauen, Sohlgleite  
oder Gegenschwelle (69-2, 69-4)

Bestand:  
 senkrecht einmündender Graben von Norden,  
**Verbesserung der Hydromorphologie:**  
 Einmündungsbereich in Fließrichtung gestalten,  
 punktuelle Verbesserung durch naturnahes Umgestalten des Thanhöckinger Grabens im Einmündungsbereich (72-1)  
 Ufergehölze pflanzen (73-1)  
 vorh. Ufergehölze erhalten (73-3)  
 Ansaat mit autochthonem Saatgut

Bestand:  
 geradliniger Verlauf des Thanhöckinger Grabens mit eingetiefter Sohle,

Auflockern starrer/monotoner Uferlinien (70-1)  
 Punktuelle Maßnahme zur Habitatverbesserung mit durch Uferabflachung (72-3),  
 Ufergehölze pflanzen (73-1)  
 vorh. Ufergehölze erhalten (73-3)  
 Ansaat mit autochthonem Saatgut

Auflockern starrer Uferlinien (70-1),  
 Aufweitung zu Retentionsmulde (Sohlhöhe entsprechend Mittelwasserlinie)  
 vorh. Ufergehölze erhalten (73-3)  
 Ansaat mit autochthonem Saatgut
